北斗接收模块授时精度恶化问题研究

摘要: 简要介绍了北斗接收模块的工作原理,结合使用现状,采用故障树分析法,对北斗接收模块授时精度恶化问题进行分析研究。经分析可知问题原因在于,模块接收通道无法自动释放而达到饱和,无法继续捕获卫星。通过升级基带算法软件,增加接收通道释放函数的方法,能有效解决特殊环境下捕获卫星的问题,并通过测试验证了该方法的正确性和可行性,为提高北斗接收模块工作的稳定性,实现岸船时间同步、满足海上测控任务要求提供了可靠的保障。该问题的解决,对北斗接收模块的推广应用具有重要的意义。

Research on the problem of Beidou receiver module timing accuracy deterioration

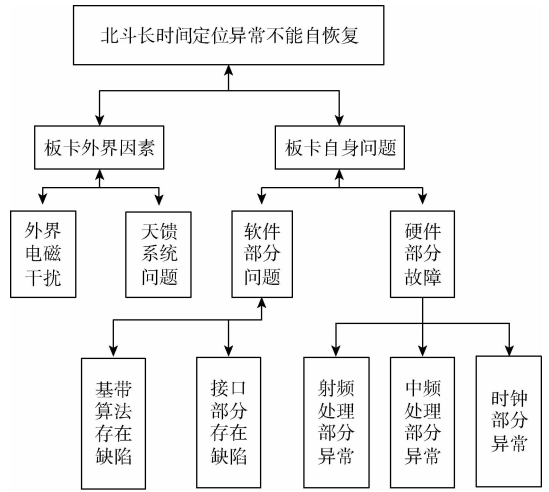
图 3 故障树模型

根据北斗模块的应用现状和存在的问题,结合设备工作原理,采用故障树分析法,对北斗接收模块进行技术分析和问题定位,故障树如图 3 所示。

由于受到外界电磁干扰,会使模块收星质量下降,严重时导致模块长时间不能定位且无法自行恢复。由于模块设计时考虑了电磁兼容问题,具有一定的抗干扰能力^[5]。通过增加屏蔽罩等手段进行测试,现象与未屏蔽处理时一致,因此可以排除此项因素的影响。

北斗接收模块天馈系统异常时,会使模块接收不到卫星信号,或接收到的卫星信号质量差,导致模块长时间不能定位且无法自行恢复。通过交换天线、馈线及检查收星定位情况,天线、馈线工作正常。该天馈系统使用在其他卫星

导航模块可以正常工作,故可以排除此项因素的影响。

模块射频处理部分异常,会使模块无法处理射频信号,或处理后的射频信号质量变差。导致模块不能正常定位且无法自行恢复。通过模拟器发送单载波,利用频谱仪测试模块射频信号部分处理情况,该部分工作正常,故可以排除此项因素的影响。

模块中频处理部分异常,会使模块无法处理中频信号,或处理后的中频信号质量变差。导致模块不能正常定位且无法自行恢复。通过模拟器发送单载波,使用示波器、频谱仪测试模块中频输出数字信号,该部分工作正常,故可以排除此项因素的影响。

模块时钟部分异常,会使模块信号处理不稳定,引起收星状态异常、观测质量下降,导致模块不能正常定位且无法自行恢复^[6]。通过计数器测量模块时钟部分,该部分工作正常,故可以排除此项因素的影响。

模块基带算法处理及接口部分算法存在缺陷,均会导致模块不能正常定位且无法自行恢复,造成北斗授时设备长时间失效。

模块接口软件部分存在缺陷,会造成模块输出数据重复,出现致模块长时间无法定位且不能自恢复的情况。通过分析模块异常时的数据,发现模块接口输出数据不是完全重复的,时间信息还在延续,故可以排除此项因素的影响。

模块基带算法存在缺陷,会导致模块控制收星、计算伪距、载波相位^[7]、星历等观测量信息过程出错,造成模块长时间不能正常定位且不能自行恢复。

通过分析模块异常的数据,发现模块的收星状况(GSV语句中的收星参数如图4所示)从失锁不定位时开始到5h后的收星状况完全一致^[8]。由于船舶处于航行状态,接收天线位置一直在变化,且天空中的卫星也处于运动状态,所以5h内的收星状况不可能完全一致,因此故障原因就在于模块基带算法存在缺陷。

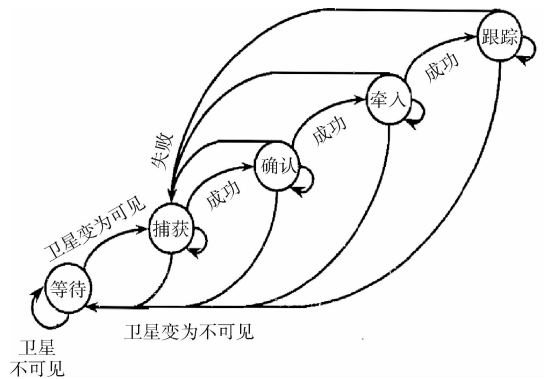
图 5 接收通道转换

算出某颗卫星变得可见^[10],在模块还有闲置通道的情况下,就会搜索卫星信号,其中一个接收通道就从等待状态进入捕获状态。进入捕获状态之后,再经过确认、牵入状态,最后进入跟踪状态。如图5所示。

为了提高北斗接收模块的灵敏度,能够捕获到微弱信号,既通过加长相干积分时间来提高信噪比、增加信号搜索与捕获所需的时间^[11],还使用以前的历元信号,对已经跟踪过的卫星,在信号失锁后继续保留此通道,延长对该卫星信号的搜索时间,加大搜索力度。这种方案对于弱信号有很好的效果,但是会引发模块通道满载饱和,无法接收到新的卫星信号,跟踪过的卫星又没有捕获到,从而出现长时间收星状况未更新、模块不能重新定位的情况。这种现象多发生在收星环境较差的状况下^[12],此时模块由于长时间失锁不能定位,对错误卫星进行持续性的捕获,未能及时释放

模块通道,最终导致通道饱和。

当模块长时间无法正常收星定位时,对模块通道进行释放,防止模块的卫星接收通道饱和,从而避免了模块长时间不定位且不能自行恢复的问题。通过多次测试,试验结果正常,问题得到解决。
